Aktuelle Restaurierungsarbeiten am Basler Münster, Bericht vom 10. Juli 2010

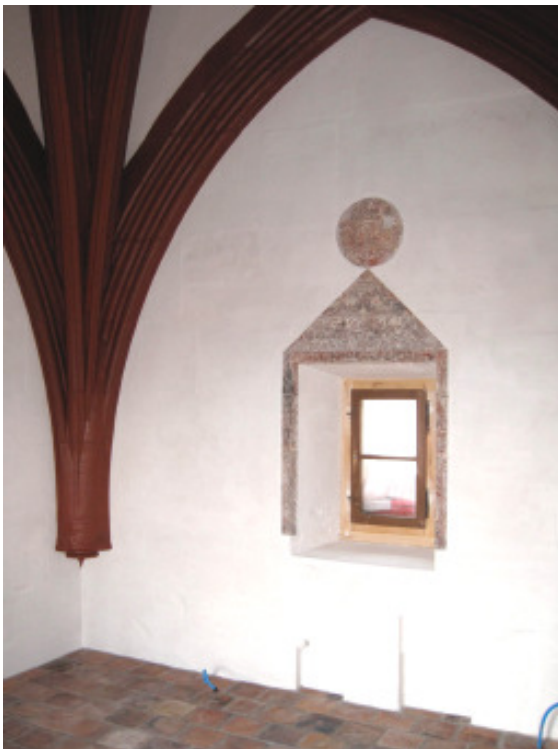
Turmwächterstube: Gerne beginne ich den Bericht mit dem Fortschritt der Arbeiten in der Turmwächterstube. Es war ein Arbeitsbereich im Sinne von angewandter Forschung und Entwicklung im wahrsten Sinne des Wortes. Wie im vergangenen März berichtet, haben wir uns entschieden, die Erscheinung des Innenraumes, welche ins 16. Jahrhundert datiert ist, zu überliefern. Der Befund dieser Fassung war allerdings gering und liess viele Fragen offen, besonders beim Medaillon und dem Dreiecksgiebel über dem Westfenster. Um nicht in Spekulation oder Willkür zu verfallen, wurde in Absprache mit der Denkmalpflege auf den Versuch einer Rekonstruktion verzichtet. So werden nun in diesem Raum Spuren von fragmentweise erhaltener Malerei als interessantes Zeitdokument überliefert.

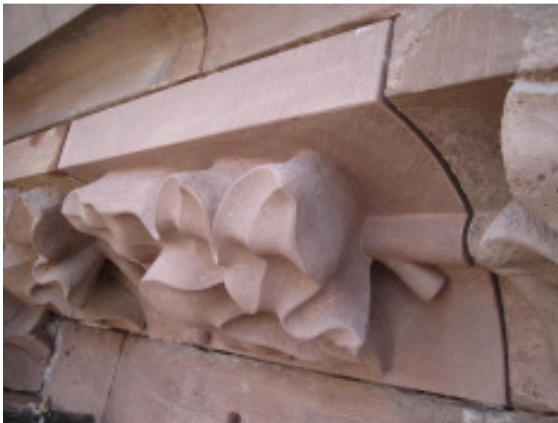
Arbeiten am Georgsturm: Bereits seit längerer Zeit sind die beiden neu gehauenen Werkstücke im Rankenfries unter der Turmwächtergalerie eingesetzt. Sie wurden plaziert anstelle von zwei schadhafte Werkstücken mit Rosenmotiven, welche bei einer früheren Restaurierung, vermutlich aus Lagerbeständen, an dieser Stelle eingebaut worden waren. Historische Plandokumente überlieferten uns jedoch, dass hier einst ein Fries mit rundum dem selben Thema einer geschlungenen Ranke verlief, was uns zur nun erfolgten Rückführung legitimiert hat. Da für die Herstellung keine massgerechten Abgüsse vorhanden waren,

mussten wir in einem ersten Schritt 1:1 Modelle mit stimmigen Proportionen erstellen.

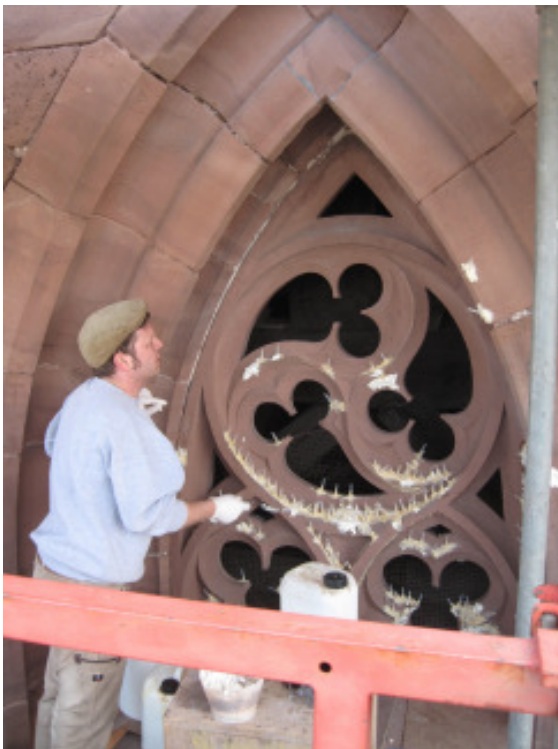
Auf der Südseite des Turmschaftes sind etliche stark beschädigte Quader aus Degerfelder-sandstein versetzt. Vermutlich wurden sie nach dem Erdbeben von 1356 an dieser vom Boden nicht einsehbaren Stelle ohne zusätzliche Bearbeitung wiederverwendet. Neben vielen weiteren Quadratmetern an Steinoberflächen waren diese ohne ergänzende Massnahmen konservierend zu behandeln, sodass sie ihre Geschichte als einst wiederverwendetes Baumaterial weiterhin überliefern können. Zurzeit arbeiten die Steinmetze ebenso an den weiteren Wandflächen sowie auch an schadhafte Werkstücken am Georgsturm.

So sind etliche Partien zu festigen, mit Acrylharz zu verkleben, andere sind in Sytonmörtel zu ergänzen, und doch müssen wir aufgrund

starker Schäden auch in diesem Bereich noch einige Werkstücke neu kopieren. Nach dem Prinzip: Erhalten, was noch zu retten ist, arbeiten wir auch an früher bereits erstellten Kopien, wie vorgehend abgebildet am Masswerk des oberen Westfensters und entscheiden uns erst nach gründlicher Abwägung für eine allfällige Neuanfertigung eines Werkstückes im Sinne einer exakten Kopie. Beim unten abgebildeten Blendmasswerk des Treppenaufganges mussten wir uns gegen konservierende Massnahmen entscheiden, weil dieses schadhafte Stück Wiesentalerstein von grund auf bereits von schlechter Qualität ist.

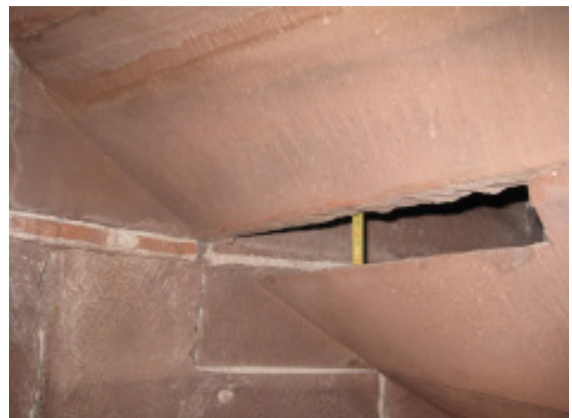
Im Treppenturm sind viele Tritte ausgetreten, zum Teil auch zerrissen aber auch gänzlich durchgebrochen, wie das untere Bild zeigt. An diesen Stellen müssen Vierungen eingesetzt werden, dies auch, um ein sicheres Besteigen der Türme gewährleisten zu können.

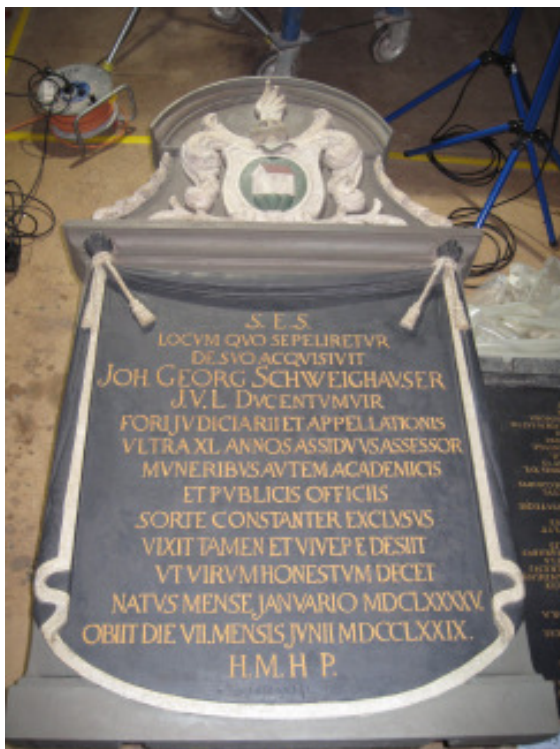
Epitaphien: Die Restaurierung der Epitaphien Linder und Schweighauser ist bereits vollendet. Beide haben bereits ihren angestammten Platz wieder einnehmen können und wirken aufgefrischt als Zeugnis ihrer Zeit. Auch bei dieser Arbeit ist man immer wieder gezwungen, sich dem Gestaltungsdrang zu entziehen und sich der dem Objekt sowie dessen Geschichte entsprechenden Konservierung zuzuwenden.

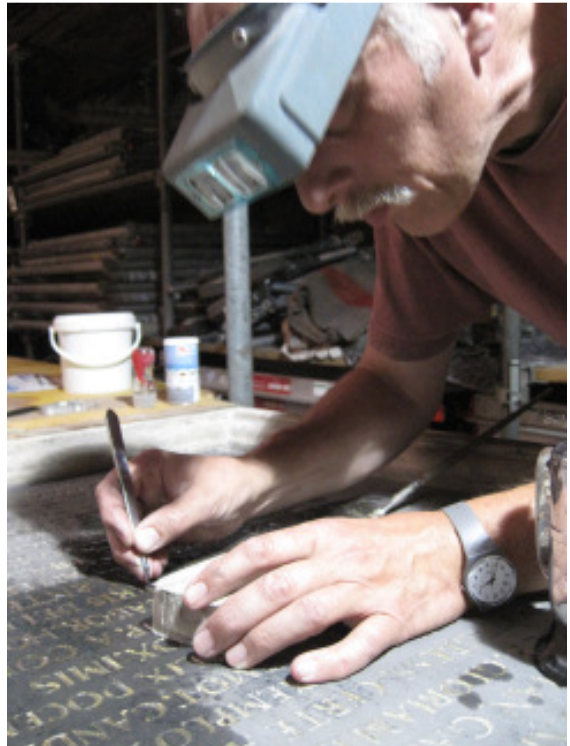
Am Epitaph Bauhin dauert die Arbeit noch an, denn hier haben wir uns entschieden, auf die Erstfassung zurückzugehen, da die Überfassung, die vermutlich aus dem 19. Jahrhundert stammt, von geringer Qualität ist. So gilt es nun, diese obere Schicht sorgfältig abzulösen um so unter anderem eine darunter zum Teil noch bestehende Vergoldung freizulegen.
