## Aktuelle Restaurierungsarbeiten am Basler Münster, Bericht vom 29. Mai 2011

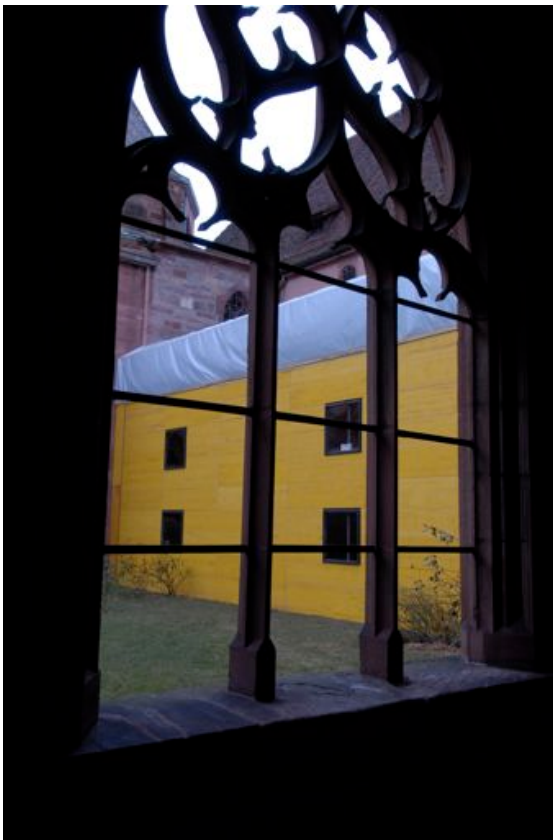
In den ersten Monaten dieses Jahres war die Winterbaustelle im Grossen Kreuzgang der hauptsächliche Werkplatz der Basler Münsterbauhütte. Um eine wintertaugliche Baustelle einrichten zu können, mussten zuerst vier Joche zum grossen Innenhof beidseitig eingehaust werden. Somit konnte die Baustelle temperiert werden, dies in erster Linie, um Frosttemperaturen zu vermeiden, d.h. eine Mindesttemperatur von 4°C zu gewähren, damit die Steinerfüllungs- und Fugenmörtel beim Aushärten nicht zu tiefe Temperaturen erfahren.

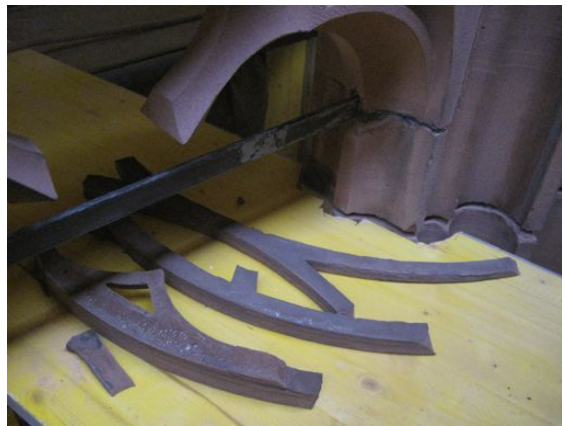
Nach der Reinigung der Oberflächen mit dem JOS Verfahren zeigten sich Schadensbilder, welche wesentlich gravierender waren, als ursprünglich angenommen. So waren nicht nur die romanischen Partien aus Degerfelderstandstein starken Abschälungen unterworfen,

auch die Masswerkfenster waren stark schadhaf, indem sich an einzelnen Stellen bis zu zentimeterdicke Schalen abgelöst hatten. Dies zeigt, wie wichtig auch in Zukunft periodische Kontrollen sind, denn nur mit diesen können wir rechtzeitig in den Schadensverlauf eingreifen und den Abbauprozess von Originalsubstanz aufhalten.

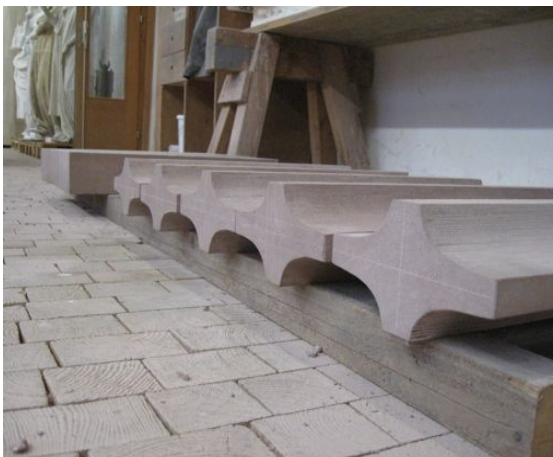
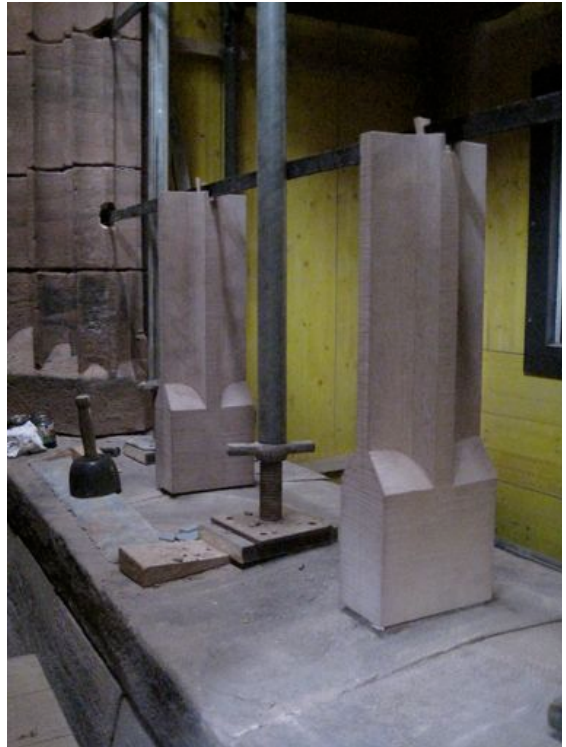
Die horizontalen Eisenstäbe in den Masswerkfenstern hatten durch Korrosion in den Steinanschlüssen Abplatzungen verursacht. Zudem waren die letztmals im 19. Jahrhundert ausgewechselten Mittelgewände zum Teil in der ganzen Profilstärke durchgerissen. An diesen Stellen mussten wir uns für einen teilweisen Steinersatz entschliessen. Die neu kopierten Werkstücke wurden durch Ramon Keller in der Werkstatt in Maintalersandstein gehauen und durch Julio Estrada und Nico Hellstern vor Ort versetzt.

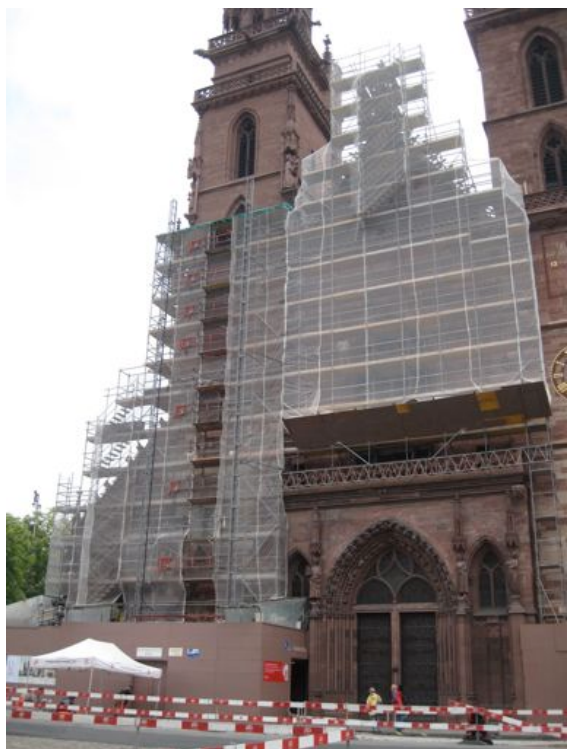
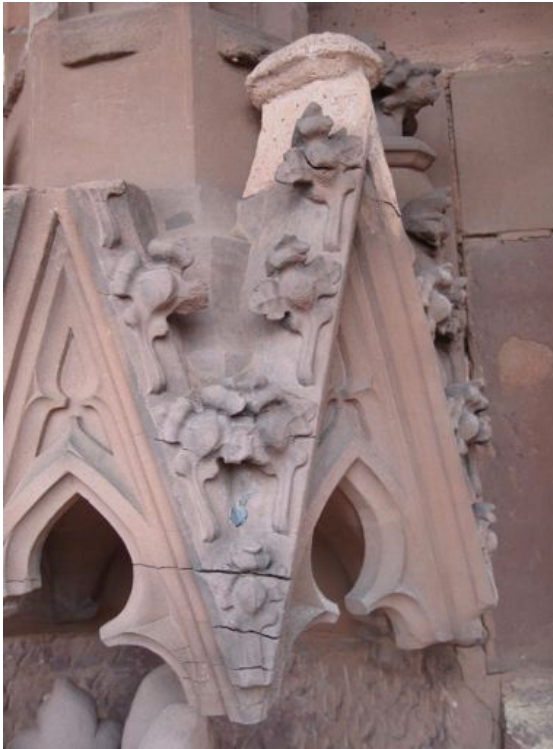
Nach der Reinigung hat es sich gezeigt, dass in der westexponierten Lage ein wesentlich erheblicheres Schadensbild besteht, als ursprünglich angenommen. Deshalb müssen am Sockel des Georgturms zusätzlich zwei Baldachine über den alttestamentlichen Königen ersetzt werden und ebenso, wie es bereits bekannt war, ein Teil des Brüstungsmasswerks der grossen Galerie auf der Ostseite. Im Giebelbereich, wo momentan der Arbeitsschwerpunkt liegt, muss ein Giebelmasswerk mit zwei Lilien komplett ersetzt werden. Auch das Versetzen dieses neu kopierten Werkstückes muss in der Arbeitsvorbereitung bereits berücksichtigt werden. Das Bild zeigt Ramon Keller und Mario Völlmin bei der Analyse vor Ort.

Die weiteren Schäden an den Werkstücken und an den Figuren in diesem Arbeitsfeld können durch den Einsatz von Vierungen und mit

konservierenden Massnahmen restauriert werden. Auf den zum Teil profilierten Wandflächen sind erhebliche Risse und Schäden vorhanden, welche ebenso umfangreichere Restaurierungsarbeiten erforderlich machen, als bisher vorgesehen. Auch sind massive Schäden an Fensterbänken, Masswerkfenstern und Fenstergewänden aufgetreten.

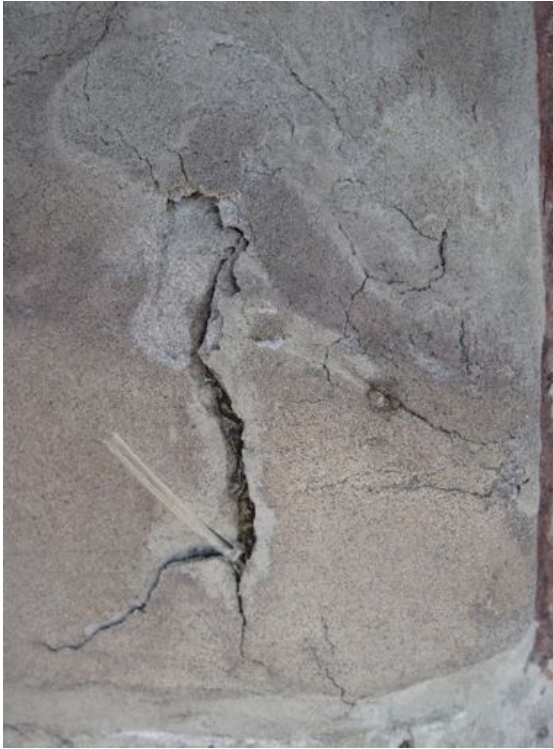
Ein besonderes aber uns bekanntes Problem ist am Sockel des Georgturmes, bzw. seines Vorläufers, dem sogenannten Heinrichsturm (1080), anzutreffen: Diese Partie wurde unter Verwendung eines grossen Anteils an tonhaltigem Molassesandstein errichtet, dessen Oberfläche sich am Basler Münster besonders in der Westexposition stark zersetzt. Um die Substanz zu erhalten, ist an dieser Stelle alle 8 Jahre mit einem Arbeitseinsatz zu rechnen. Die Risse werden jeweils mit Acrylharzinjektionen

verklebt, die absandenden Flächen mit Kiesel-säureethylester (KSE) gefestigt und einzelne Stellen mit einem durch Kieselsol gebundenen Steinerfüllungsmörtel (Syton) angebösch. Im Sinne einer zusätzlichen Schutzmassnahme werden hier die stark gefährdeten Stellen mit einer ebenfalls durch Kieselsol gebundenen Schlemme versehen.
